# Kartlegging av kritiske punkt i vassdrag

Lærdal kommune

**Prosjekt:** Kritiske punkt Lærdal  
**Prosjektnummer:** 10233383  
**Kunde:** Lærdal Kommune  
**Versjonsnummer:** 00  
**Dato:** 28.10.2022  
**Opprettet av:** Sindre Toftdahl  
**Dokumentreferanse** p:\32513\10232098\_kartlegging\_av\_kritiske\_punkt\_lærdal\000\06 dokumenter\03 rapporter og notater\10232098-r-00-kartlegging\_lærdal\_v2.docx

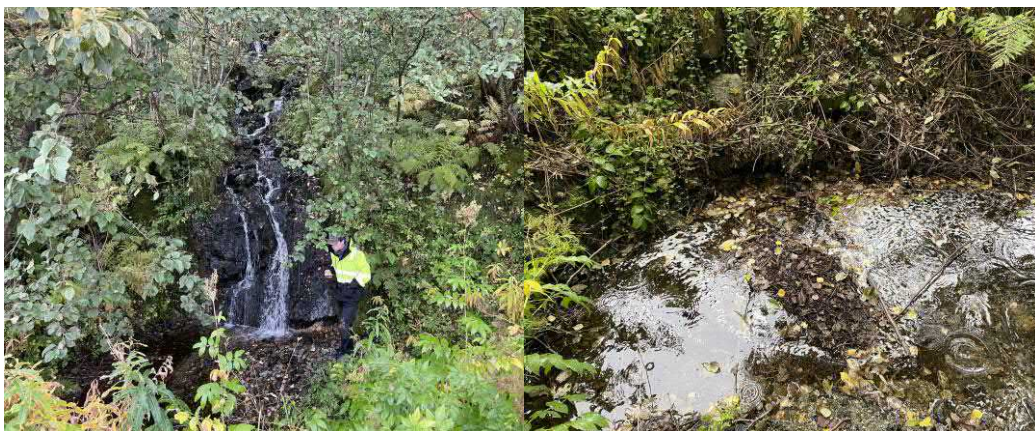
Langs Revsnesvegen, mellom Vindedalen og Erdalen, er de fleste stikkrenner underdimensjonerte og delvis gjettede (se Figurer 5-2 – 5-5). Her bør det som et minimum renskes for sedimenter og vegetasjon med jevne mellomrom. Høy sannsynlighet for vann over vei og noe erosjon, men små konsekvenser ved stengt vei.

Figur 5-2: Svagrovi.

Figur 5-3: Svagrovi, gjettet stikkrenne.

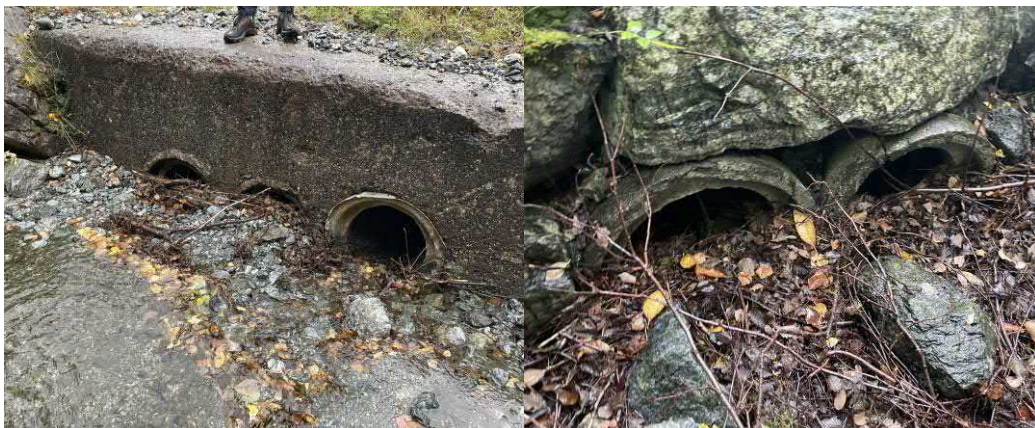
Figur 5-4: Grytegjeli, gjettede stikkrenner.

Figur 5-5: Navnløs bekk langs Revsnesvegen, gjettede stikkrenner.

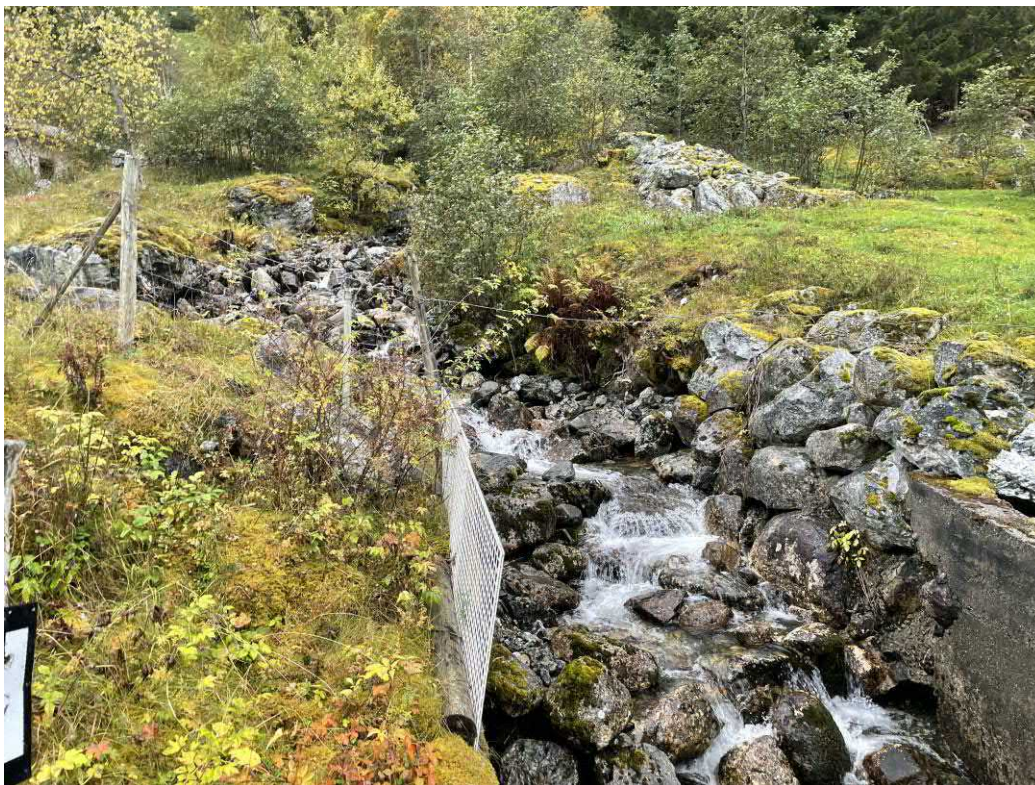
Sted	Helland
Punkttype	Kulvert
Problemstilling	Sedimentavlagring og fare for erosjon og overvann oppstrøms kulvert med begrenset kapasitet. Ingen direkte fare for bebyggelse.
Mulig tiltak	Renske bekk og sikre mot erosjon i yttersving.
Risiko	2

Figur 5-8: Oppstrøms kulvert ved Helland. En del oppsamlede masser i bekkeløpet.

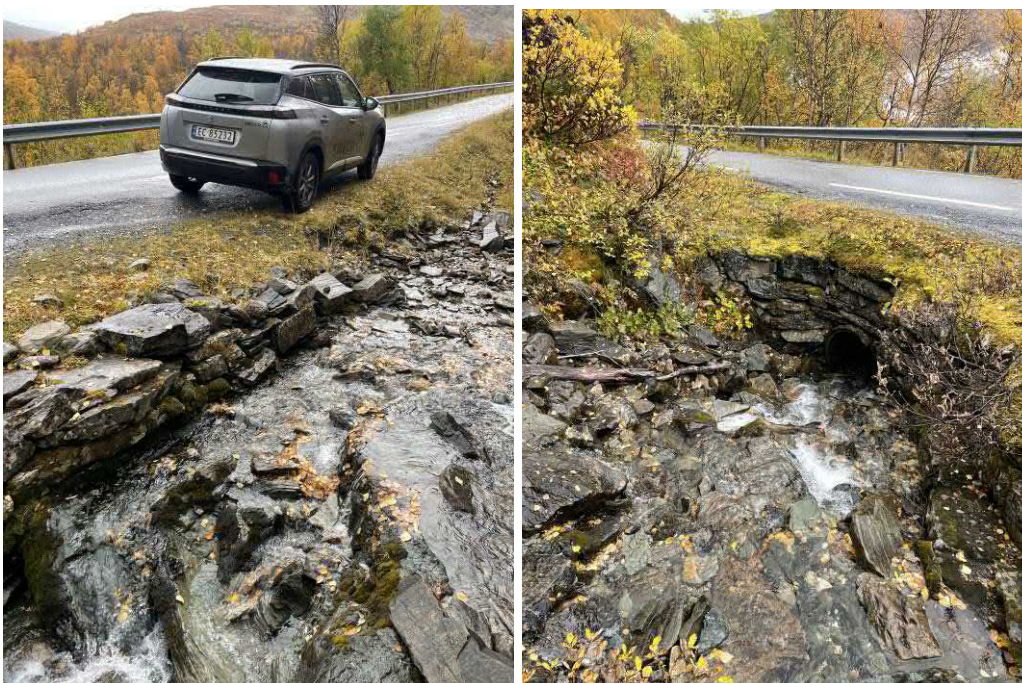
Sted	Bekkekrysning et par hundre meter oppom Skinnstøene
Punkttype	Stikkrenne
Problemstilling	Bekk ender i grunn grøft, med stikkrenne et par meter til venstre. Høy sannsynlighet for vann på vei og erosjon, små konsekvenser.
Mulig tiltak	Grave dypere grøft og sikre mot erosjon.
Risiko	3

Figur 5-9: Skinnstøene: bekken går et par meter langs grøft før den svinger mot høyere inn i liten stikkrenne med begrenset kapasitet.

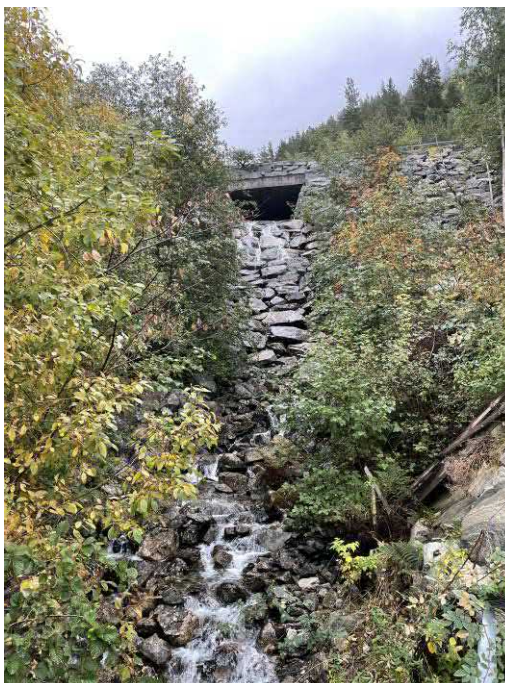
Figur 5-11: Kvernagrovi sett mot fylkesveg 53.

Sted	Kvernagrovi
Punkttype	Stikkrenne
Problemstilling	Det er godt erosjonssikret nedstrøms hovedveien, men ved stikkrenne nedstrøms er det fare for tilstopping og erosjon. Små konsekvenser.
Mulig tiltak	Revurdere dimensjon på stikkrenne. Sikre mot erosjon.
Risiko	3

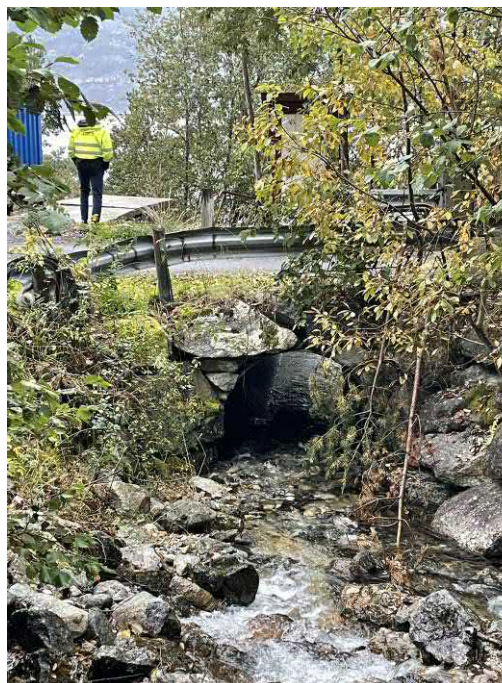
Figur 5-12: Stikkrenne i nedre del av Kvernagrovi er sannsynligvis underdimensjonert og med fare for tilstopping og erosjon mot grusvei.

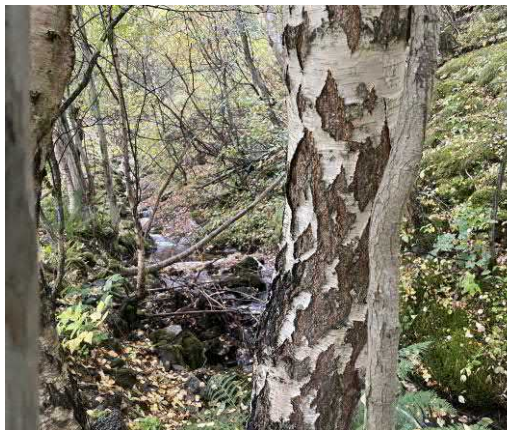
Sted	Krysningen Øyrafossen / Riksvei 5 ved Ekrestølen.
Punkttype	Flomsikring
Problemstilling	Øyrafossen svinger mot venstre langs riksvei 5 i strekning med høy vannhastighet. Det er masser og vegetasjon i elveløpet. Vollen er sannsynligvis hverken høy eller stabil nok, og det er fare for overtopping og utgraving med vann og masser på veien som følge. Også fare for oppstuvning ved stikkrenne under riksvei 5.
Mulig tiltak	Renske elveløp, og vurdere forhøyning / forsterkning av flomvoll og dimensjon på stikkrenne.
Risiko	6

Figur 5-14: Nedre del av Øyrafossen sett oppstrøms fra RV 5. Flomvoll til venstre i bildet.

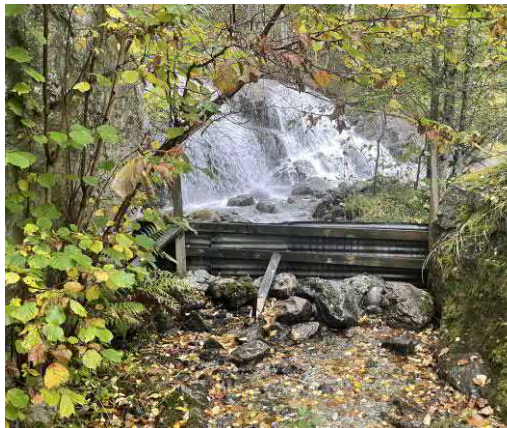
Sted	Stødna fossen oppstrøms Stødnaven
Punkttype	Bebyggelse
Problemstilling	Elva er forsøkt demt opp med rester etter autovern. Ved brudd vil deler av elva følge ny vannvei og kan erodere i retning bolighus. Også fare for erosjon mot adkomstvei til bygning. Høy sannsynlighet, men relativt beskjedne konsekvenser.
Mulig tiltak	Vurdere behov for erosjonssikring ved hus og/eller flomvoll oppstrøms.
Risiko	3

Figur 5-16: Provisorisk oppdemning ved bunn av fossefall.

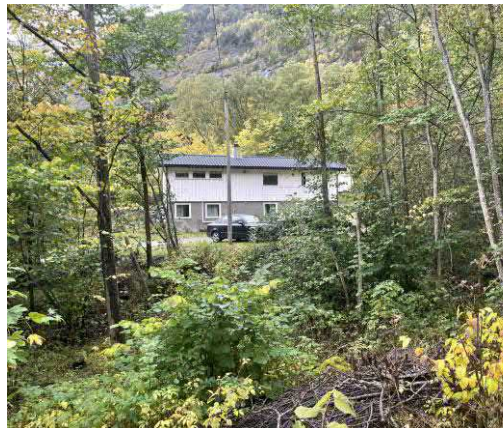
Figur 5-17: Alternativ vannvei og potensielt påvirket bebyggelse.

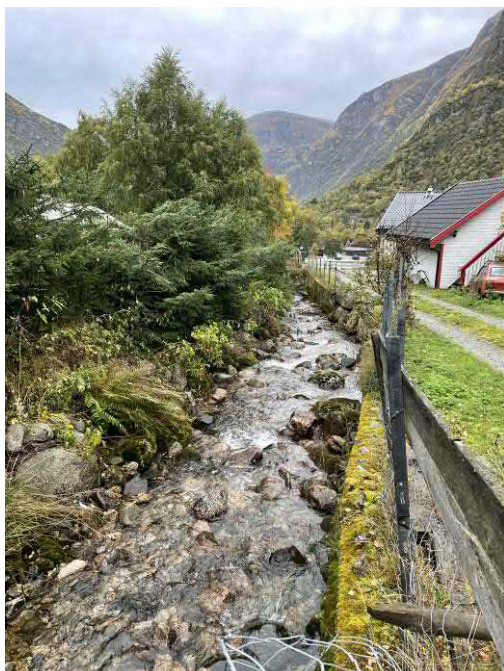
Figur 5-19: Øvre del av Kjerringgjel langs Hagavegen sett nedstrøms.

Sted	Bekken Kjerringgjel langs Hagevegen oppstrøms E16.
Punkttype	Bebyggelse
Problemstilling	Relativt god kapasitet på kulvert, men varierende kvalitet og høyde på sikring. Fare for erosjon og vann på avveie mot eiendommer.
Mulig tiltak	Vurdere utbedring og forhøyning av erosjonssikring.
Risiko	4

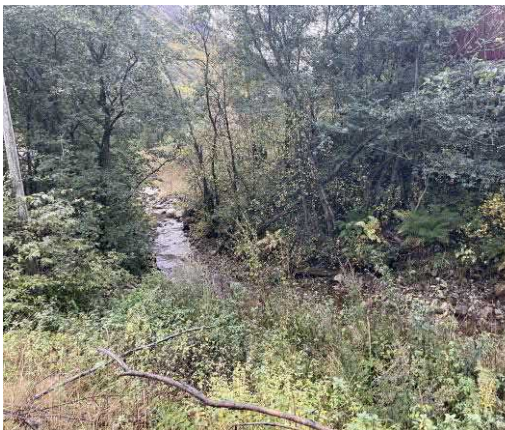
Sted	Lærdalstunnelen næringspark, elva Kjerringgjel.
Punkttype	Bebyggelse
Problemstilling	Innsnevring av elvetverrsnitt og fare for erosjon i skråning nedenfor rød bygning. Potensiell destabilisering av skråning.
Mulig tiltak	Erosjonssikre i bunn av skråning mot rød bygning.
Risiko	6

Figur 5-21: Smal del av elveleiet sett medstrøms, med rød bygning oppe til høyre.

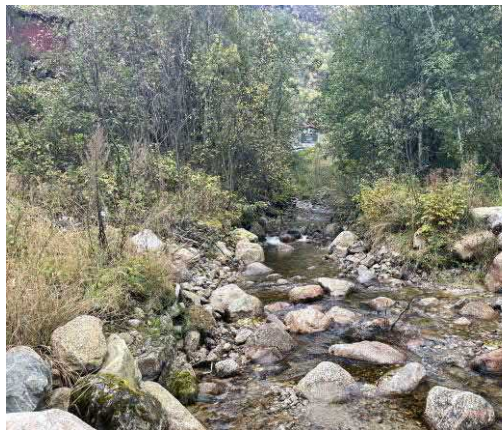
Figur 5-22: Kritisk område sett motstrøms. Masser i elveleiet kan med fordel renskes.

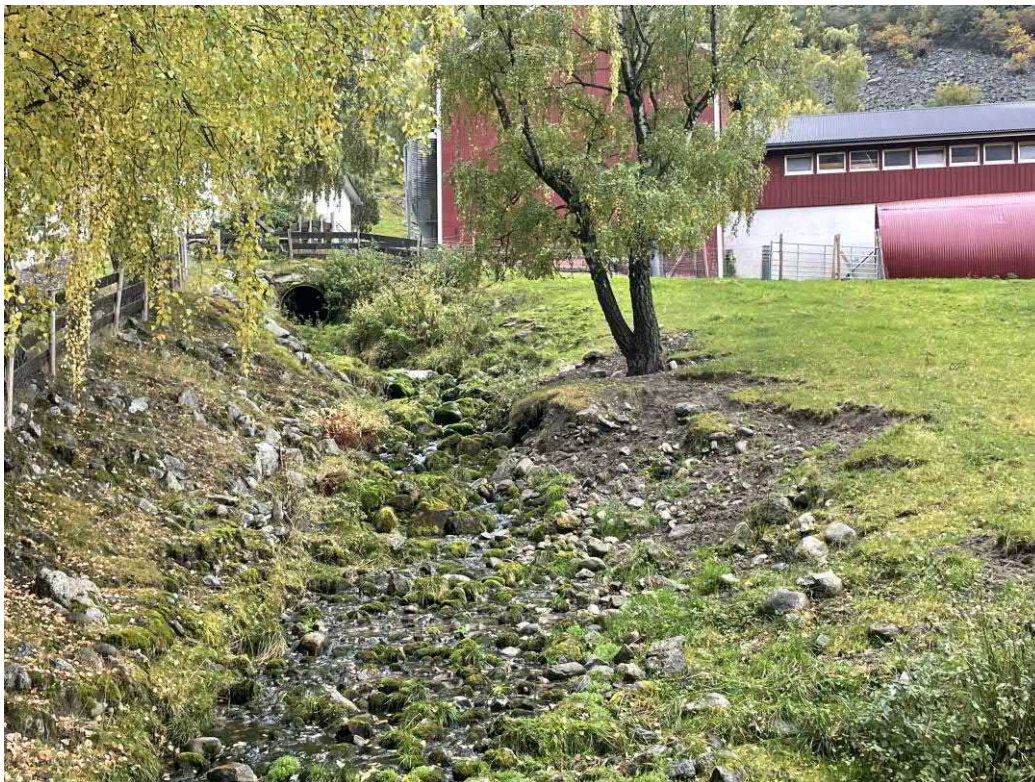
Tabellen under (Tabell 1) oppsummer risikovurdering for kritiske punkter satt i risikoklasse 2 eller høyere. For punkt 5.3 Ytstabø, i rød kategori, anbefales raske tiltak. For punkter i gul kategori bør tiltak vurderes. De fleste punktene i denne kategorien har behov for ytterligere utredning som kontroll av kapasitet ved dimensjonerende vannmengde, kartlegging av sekundære flomveier og konsekvenser ved tilstopping av stikkrenner.

Sted	Gården Ytstabø på Bø.
Punkttype	Bebyggelse
Problemstilling	Bekken eroderer i usikret skråning. Det piplet vann direkte ut fra skråning under befarung. Fare for erosjon og destabilisering av skråning med bebyggelse på topp.
Mulig tiltak	Erosjonssikre bekk, oppfølging av geotekniker mtp. skråningsstabilitet.
Risiko	9

Figur 5-23: Delvis erodert skråning. Det piplet vann ut av området nedenfor treet under befarung.

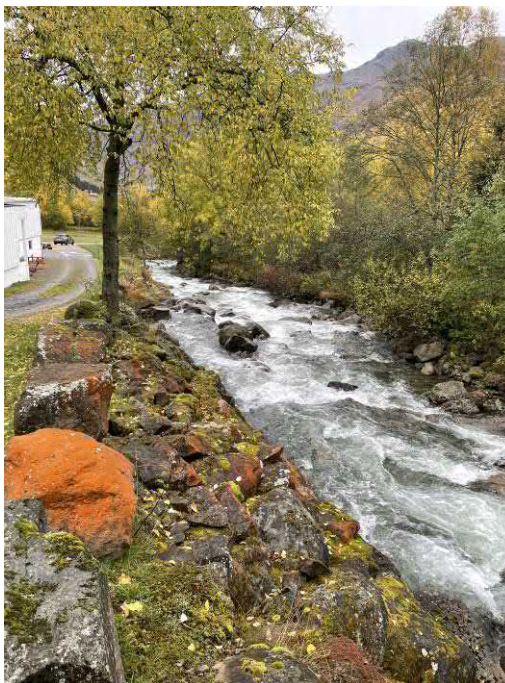
Sted	Øverste bebyggelse øst for Kvemma, Steinklepp
Punkttype	Bebyggelse
Problemstilling	Bekken er relativt godt sikret, men det er en viss fare for oversvømmelse mot bygninger
Mulig tiltak	Vurdere behov for noe overhøyde mot bygninger (flomvoll).
Risiko	2

Figur 5-25: God sikring mot bebyggelse i øvre del, men varierende høyde og kvalitet lengre nedstrøms.

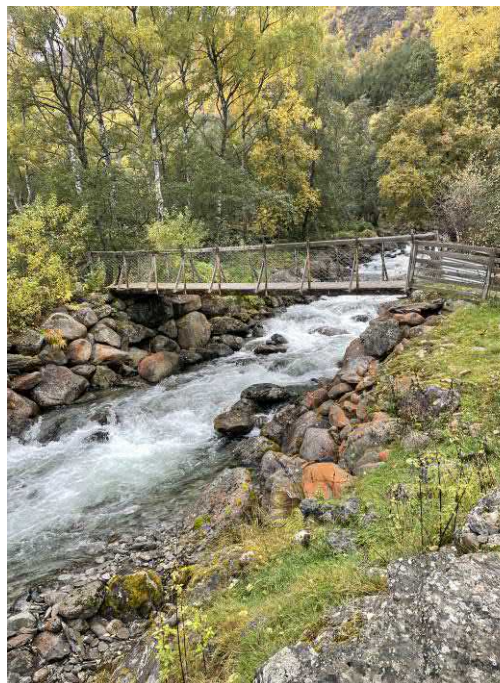
Figur 5-26: Gangbru er godt sikret og kapasiteten er antakeligvis god.

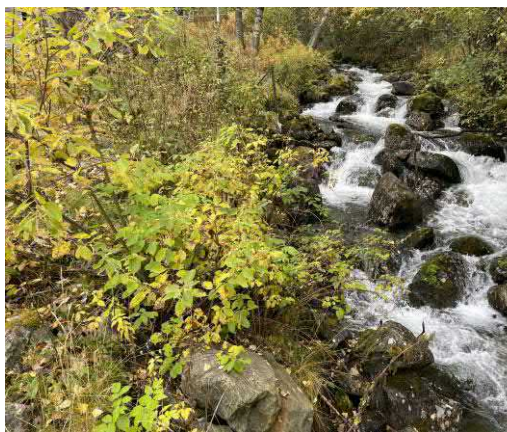
Sted	Øverste bebyggelse ved Volldøla, Steinklepp
Punkttype	Vassdrag
Problemstilling	Variierende sikring langs elvebredd. Fare for oversvømmelse og erosjon, spesielt mot vest. Det rapporteres om at det aldri har vært problemer med elva fra beboer på østsiden.
Mulig tiltak	Vurdere behov for sikring og forhøyning av elvebredd, spesielt på vestsiden.
Risiko	4

Figur 5-27: Volldøla sett motstrøms fra øverste bebyggelse på vestsiden av elva. Begrenset sikring erosjon og oversvømmelse.

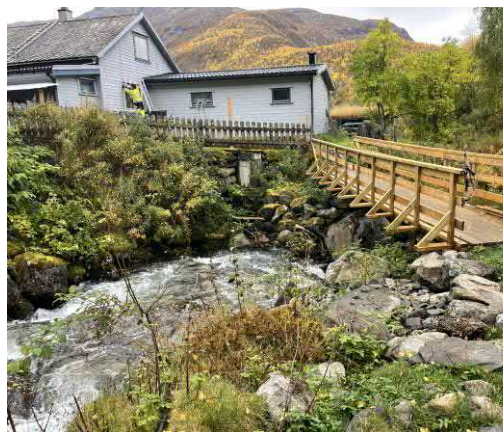
Figur 5-28: Bedre sikring på Volldølas østside.

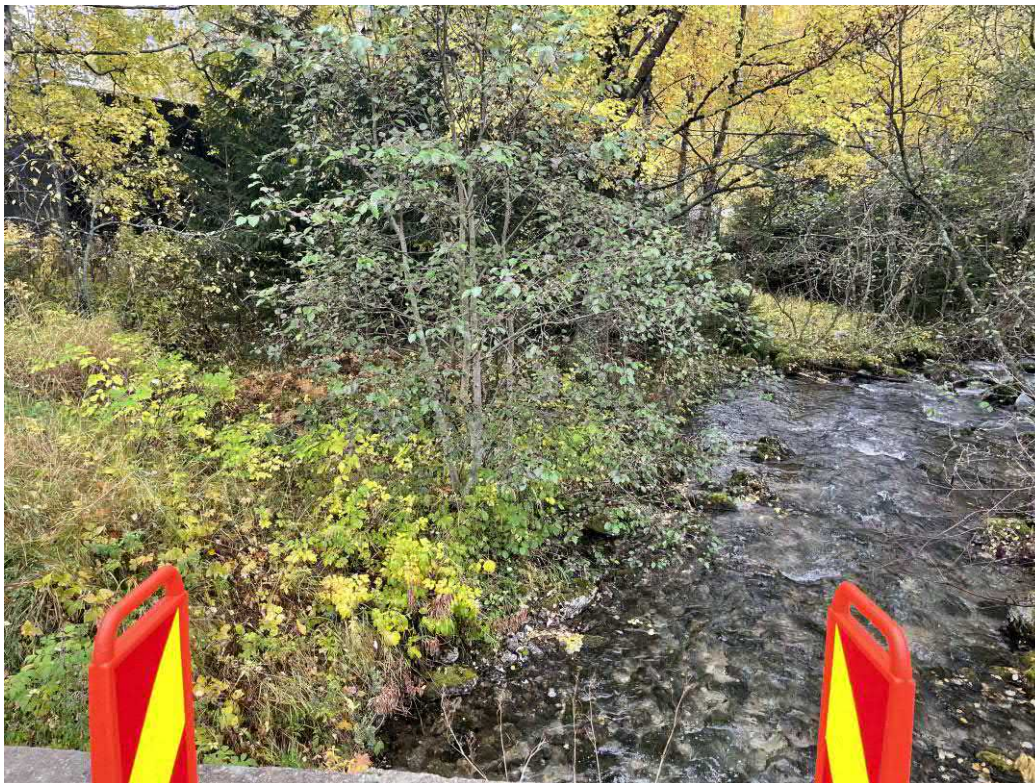
Sted	Voldøla ved Steinklepp Camping
Punkttype	Bro
Problemstilling	Elva svinger mot høyre uten sikring nedstrøms broa. Fare for oversvømmelse og erosjon.
Mulig tiltak	Vurdere behov for sikring og tilpasninger nedstrøms broa mot campingen.
Risiko	2

Figur 5-29: Voldøla sett fra broa på FV630. Steinklepp Camping mot venstre i bildet.

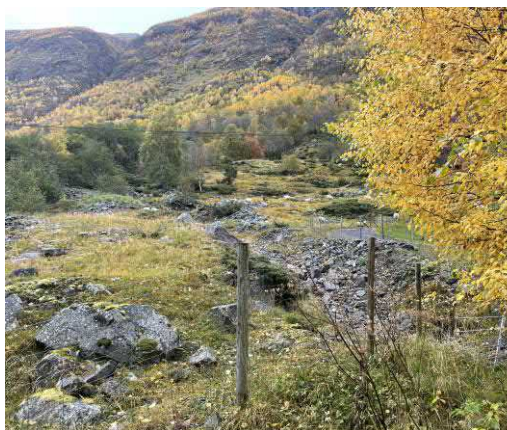
Sted	Heggset
Punkttype	Stikkrenne
Problemstilling	Flomskred-avsetninger på jordet, og sannsynligvis underdimensjonert stikkrenne med noe erosjon nedstrøms veien. Fare oversvømmelse, masseforflytning og erosjon.
Mulig tiltak	Være bevisst på mulig stor masseforflytning mot vei ved flomhendelser. Holde erosjon nedstrøms veien under oppsyn.
Risiko	4

Figur 5-30: Skredavsetninger. Bilde tatt fra FV630.

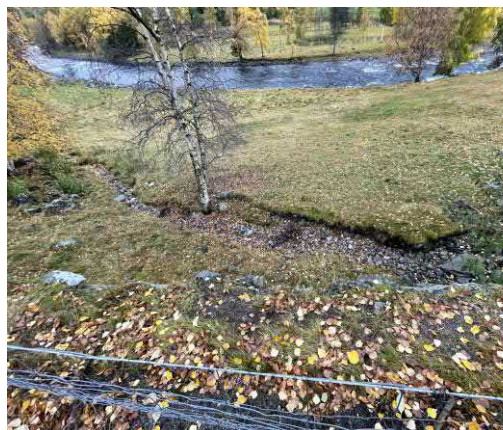
Figur 5-31: Erosjon langs dreneringsvei nedstrøms veien.

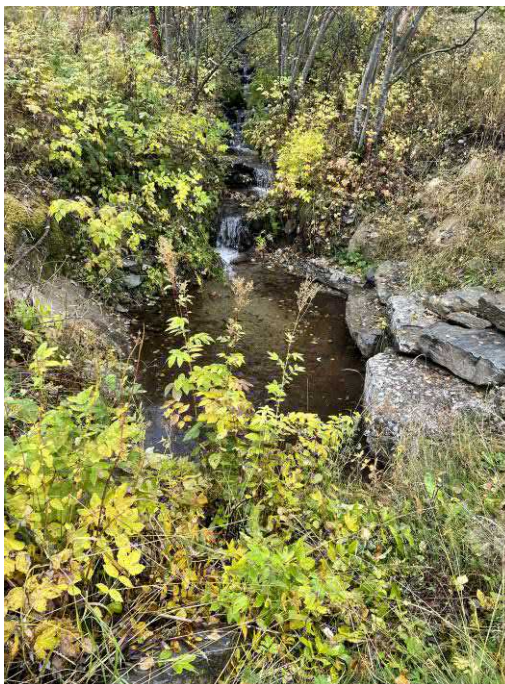
Figur 5-32: Innløp til stikkrenne.

Sted	Navnløs bekk ved Bringevegen 45
Punkttype	Stikkrenne
Problemstilling	Fare for oppstuvning, oversvømmelse og erosjon  Huset har god klaring. Det rapporteres om håndterbare problemer fra beboer. Vann på avveie vil spre seg utover nedstrøms jorde.
Mulig tiltak	Holde innløp til stikkrenne mest mulig fri for sedimenter og is. Vurdere sikring mot erosjon.
Risiko	2

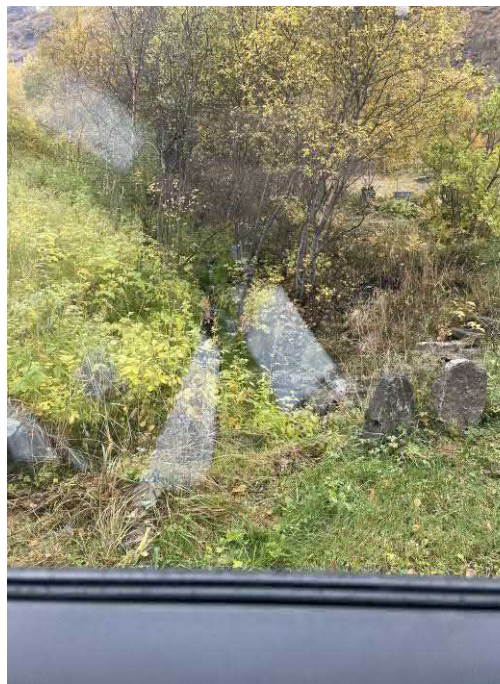
Figur 5-33: Innløp til stikkrenne. Området rundt er eroderbart og kan med fordel sikres.

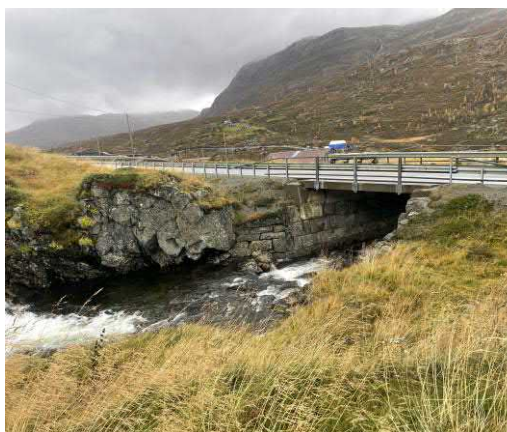
Sted	Galdestølselvi, Galdestølen
Punkttype	Kulvert
Problemstilling	Kulverten har relativt god kapasitet, men det er fare for erosjon oppstrøms kulverten på elvas høyre side.
Mulig tiltak	Sikre med større stein i utsatt område.
Risiko	2

Figur 5-35: Veien er sårbar på kulvertens høyre side i bildet.

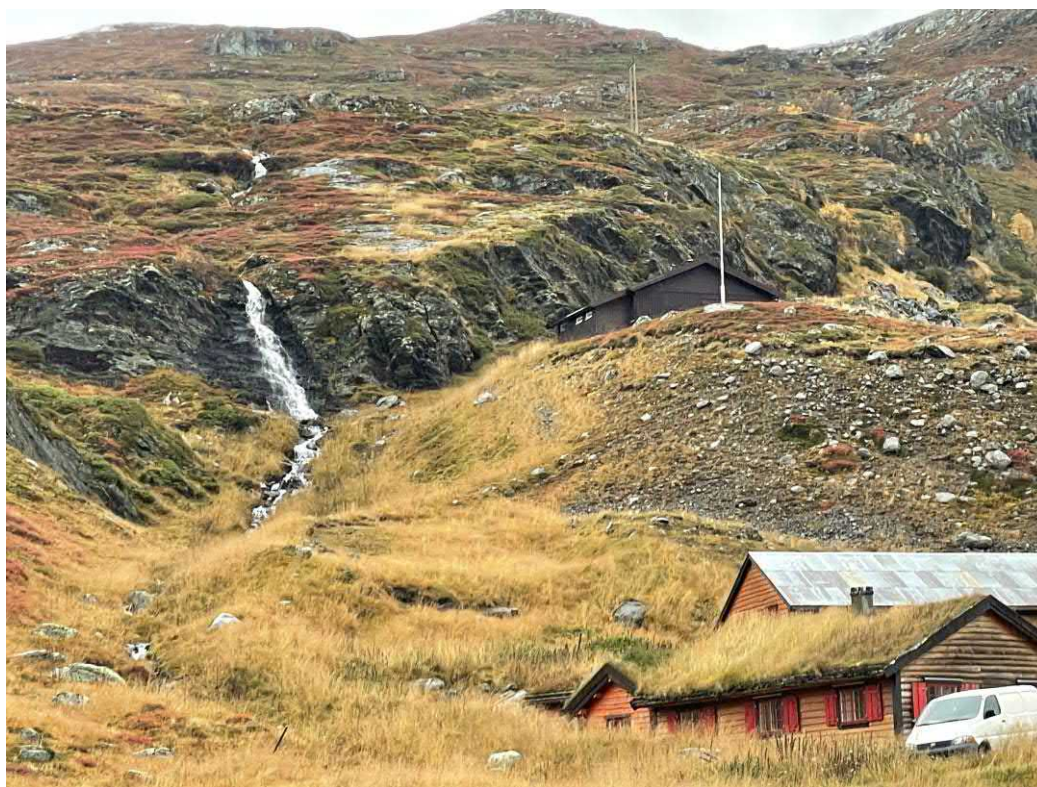
Sted	Fritidseiendom ved bekken Drysjå, nord for Brusestølen.
Punkttype	Bebyggelse
Problemstilling	Det kan forekomme erosjon i fot av skråning mot hytte, med følgelig reduksjon av stabilitet.
Mulig tiltak	Sikre mot erosjon i skråningsfot med større stein.
Risiko	3

Figur 5-38: Bekk kan grave i skråningsfot mot bygning til høyre i bildet.
