# Lærdalsvassdraget Statusrapport 2019

Prosjektleder Gert Vidar Høgseth, NVE

## Samandrag

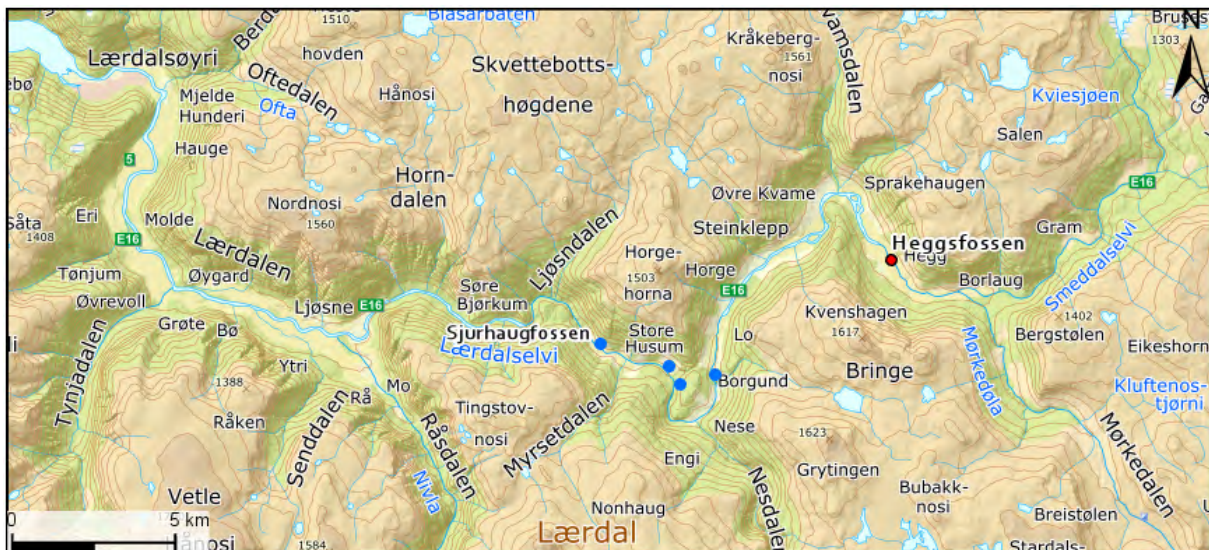
Figur 1: Oversikt over Lærdalsvassdraget, frå samløpet mellom Smeddøla og Mørkedøla ved Borlaug i aust til Lærdalsøyri i vest. Distanse frå munningen av Lærdalselvi til Heggfossen er om lag 40 km. Fisketrappar i Lærdalselvi er vist med blå prikkar. Kartet er laga med kartverktøyet ArcGIS Pro.

Lærdalselvi vert danna ved samløpet av Mørkedøla og Smeddøla ved Borlaug aust i kommunen, og renn vestover til munningen ved Lærdalsøyri, ei strekning på om lag 43 km. (Figur 1). Fleire bratte sidevassdrag kjem frå smale v-dalar og munnar ut i hovuddalføret. Lærdalselvi er nasjonalt laksevassdrag (Miljøverndepartementet, 2007). Naturleg lakseførande (anadrom) strekning er til Sjurhaugfossen (Figur 1). Heggfossen ved Hegg, om lag 430 m.o.h., er øvste hinder for laksen når alle fire fisketrappene i elva er opne. Det er om lag 40 kilometer frå munningen til Heggfossen.

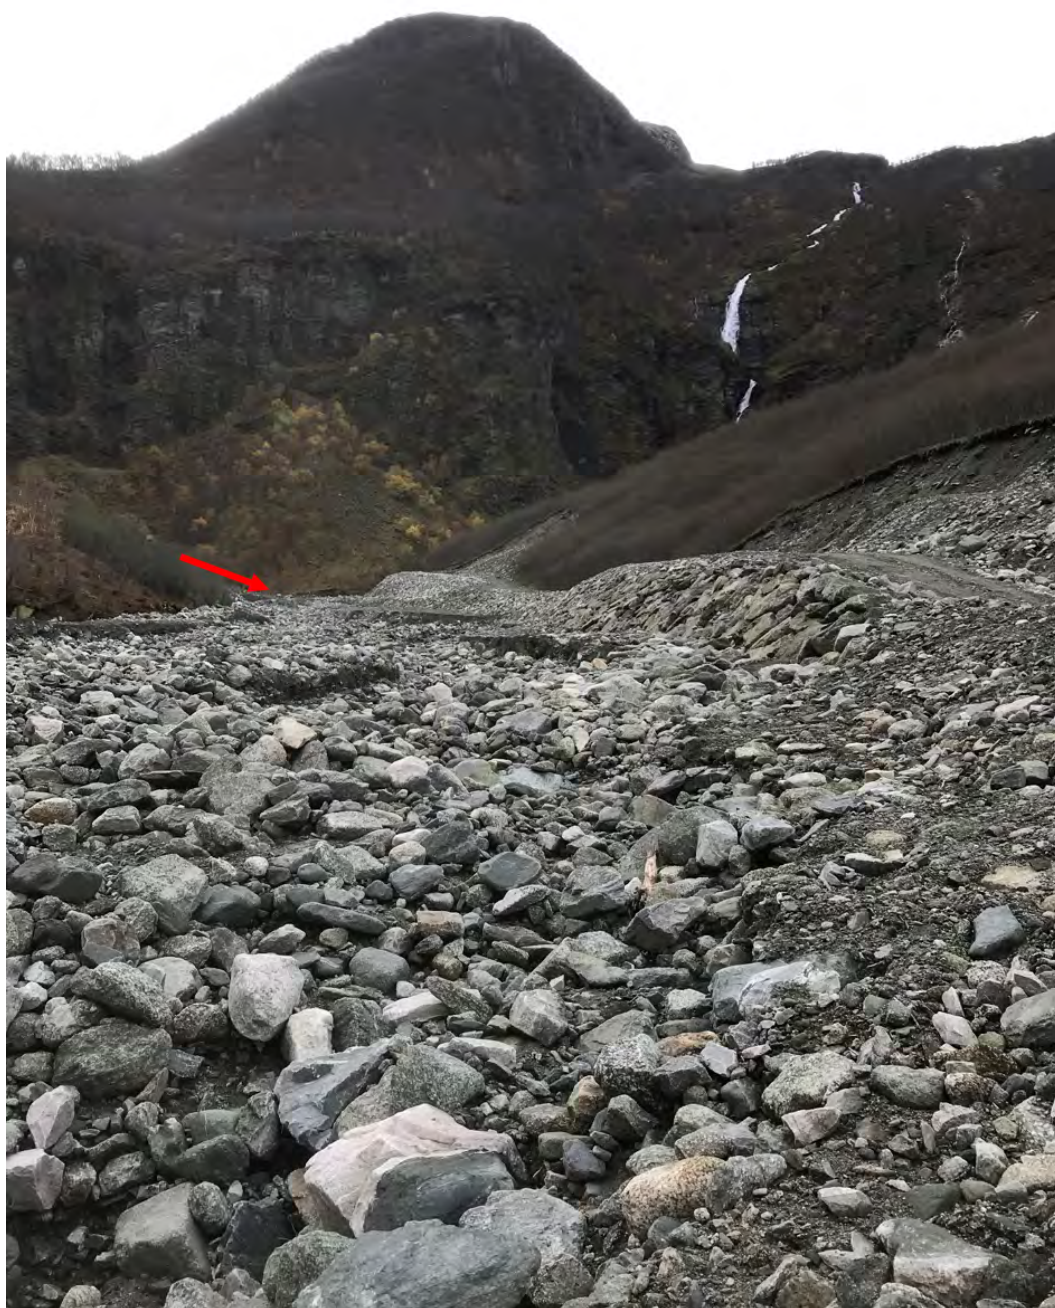
Figur 11: Bilete frå Tynjadalen 19.10.2018 (etter flaumen hausten 2018), sett oppover dalen mot sør. Deponiet ligg til høgre i biletet, dekt med tett, småvaksen skog og med spor av utrasing etter erosjon i 2014. Elva Grova med fossestryk syner tydeleg i bakkant. Raud pil viser kvar elva Fossagrovi kjem ned Trolleli og møter Grova like ved inste enden av deponiet. Foto: Øystein Menes, NVE.

I oktober 2018 var det igjen flaum i Kuvelda som tok med seg lausmassar ned i hovudløpet. I følgje Ø. Menes (NVE) var det små skader i foten av sikringa som var konstruert etter flaumen i 2014. Desse skadane vil verte reparert. Det vart i følgje Ø. Menes (NVE) ikkje erodert i sjølve massedeponiet under flaumen i 2018. Det vart ved synfaringar i oktober-november 2018 observert at to mindre massebasseng i Kuvelda var fylt opp. Det inste av desse to bassenga vart bygd under sikringsarbeidet

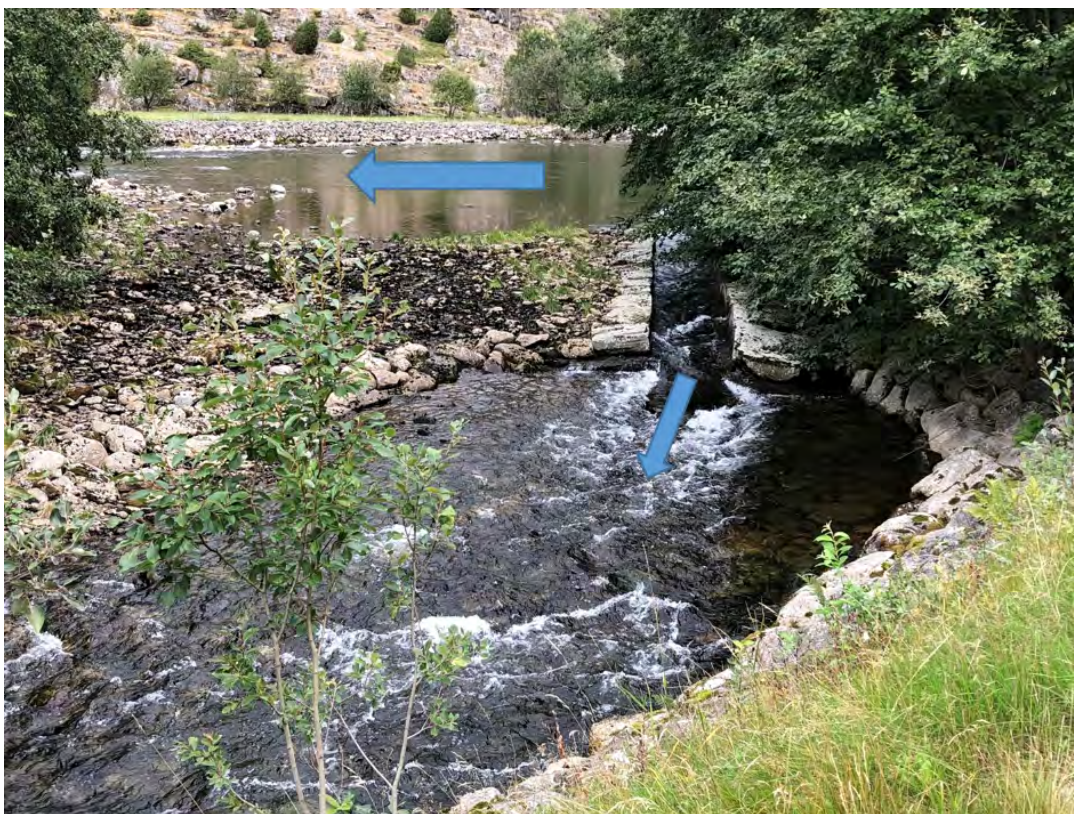
Figur 26: Seltakilen på Seltun. Straumretning i hovudløp (størst pil) og kileløp (minst pil) er merka. (Foto: Gert Høgseth, NVE).

Ein kile er ein mindre vasstreng som har kontakt med hovudløpet, til dømes sideløp, bekkar og flaumløp (Aarethun, 1992). Dei kan òg ha tilsig frå grunnvatn (Aarethun, 1992) (Grimelid, 2018). Kilane er viktige gyte- og oppvekstområde for anadrom fisk (Aarethun, 1992) (Grimelid, 2018) (Lærdal Elveeigarlag, 1999) (Pulg, et al., 2017). Både laks og sjøaure nyttar kilar til gyting og oppvekstområde. 17 kilar mellom Seltun og elvemunningen vart kartlagt i 1991-1992 (Aarethun, 1992). Seltakilen vart restaurert i samband med bygging av ny E16 (Figur 26 og Figur 27).

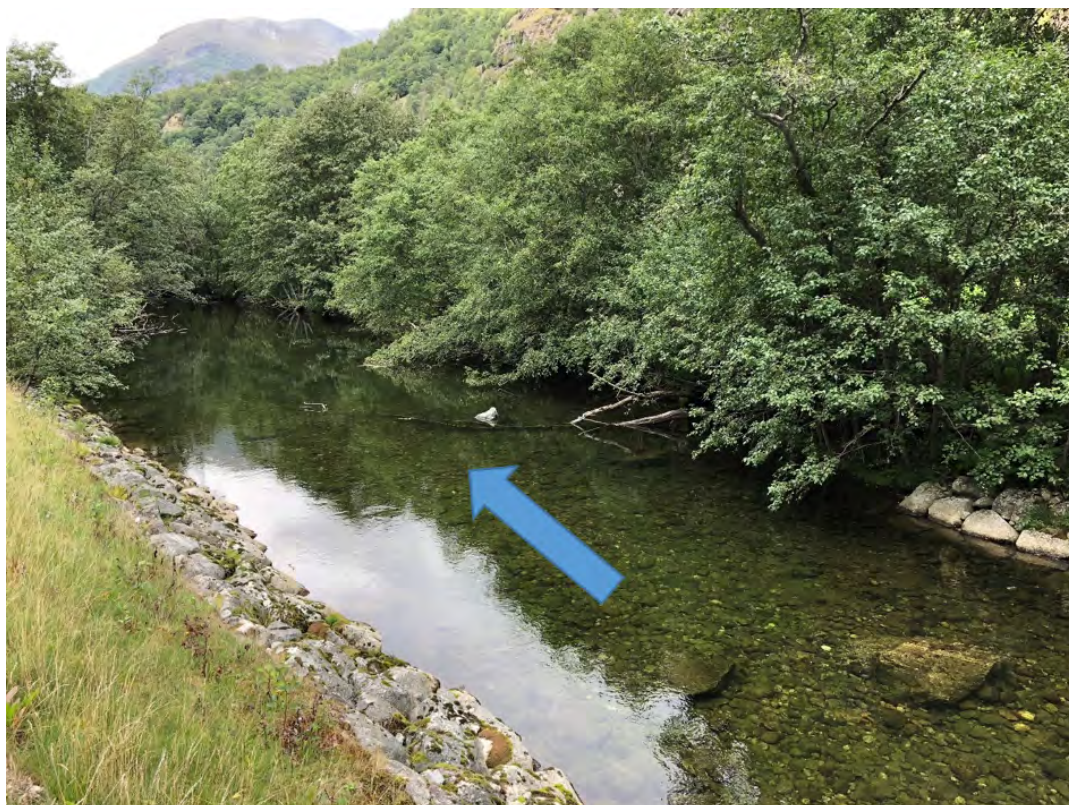
Figur 27: Midtre del av Seltakilen (Seltun). Kilen held fram inn i tett vegetasjon med skjul og skugge. Blå pil viser straumretning. (Foto: Gert Høgseth, NVE).

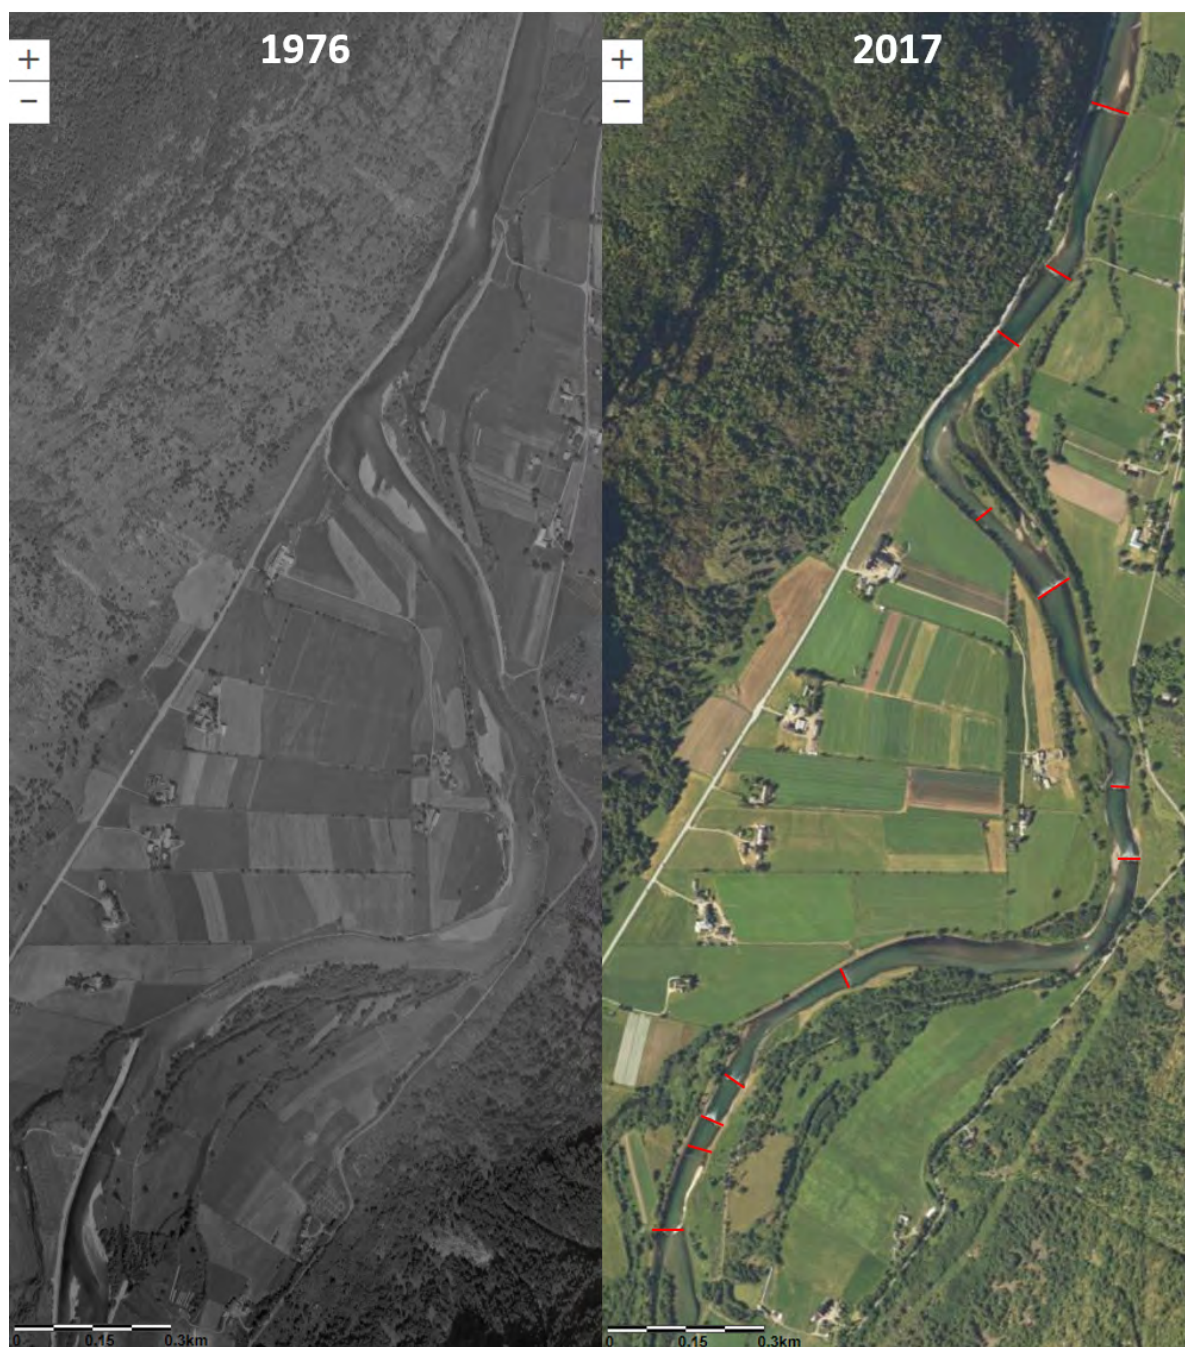
Figur 37: Oversikt over tersklar i elva frå 1976 og 2017, frå Hunderi i nord (øvt) til Nedre Eri i sør. Ved Nedre Eri ser ein to tersklar eller utstikkarar på 1976-biletet. Elles er det ikkje synlege tersklar i 1976-biletet. Tersklar i 2017-biletet er merka med raude strekar. Begge bileta er henta frå [www.norgebilder.no](http://www.norgebilder.no).
