# Kartlegging av kritiske punkt i vassdrag

Lærdal kommune

**Prosjekt:** Kritiske punkt Lærdal  
**Prosjektnummer:** 10233383  
**Kunde:** Lærdal Kommune  
**Versjonsnummer:** 00  
**Dato:** 28.10.2022  
**Opprettet av:** Sindre Toftdahl  
**Dokumentreferanse** p:\32513\10232098\_kartlegging\_av\_kritiske\_punkt\_lærdal\000\06 dokumenter\03 rapporter og notater\10232098-r-00-kartlegging\_lærdal\_v2.docx

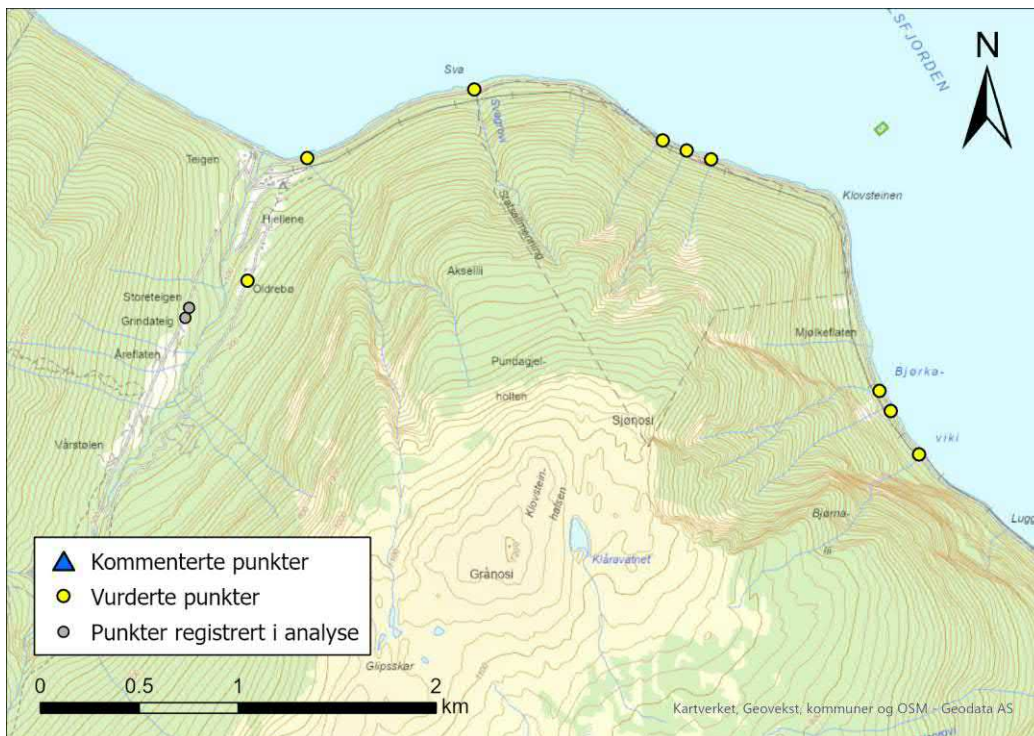
Figur 5-6: Punktene i Vindedalen og langs Revsnesvegen. Grå punkter ved Storeteigen / Grindateigen ble identifisert som potensielt kritiske punkter i GIS-analysen, men ble ikke vurdert grunnet utfordrende adkomstforhold.

Langs Revsnesvegen, mellom Vindedalen og Erdalen, er de fleste stikkrenner underdimensjonerte og delvis gjettede (se Figurer 5-2 – 5-5). Her bør det som et minimum renskes for sedimenter og vegetasjon med jevne mellomrom. Høy sannsynlighet for vann over vei og noe erosjon, men små konsekvenser ved stengt vei.

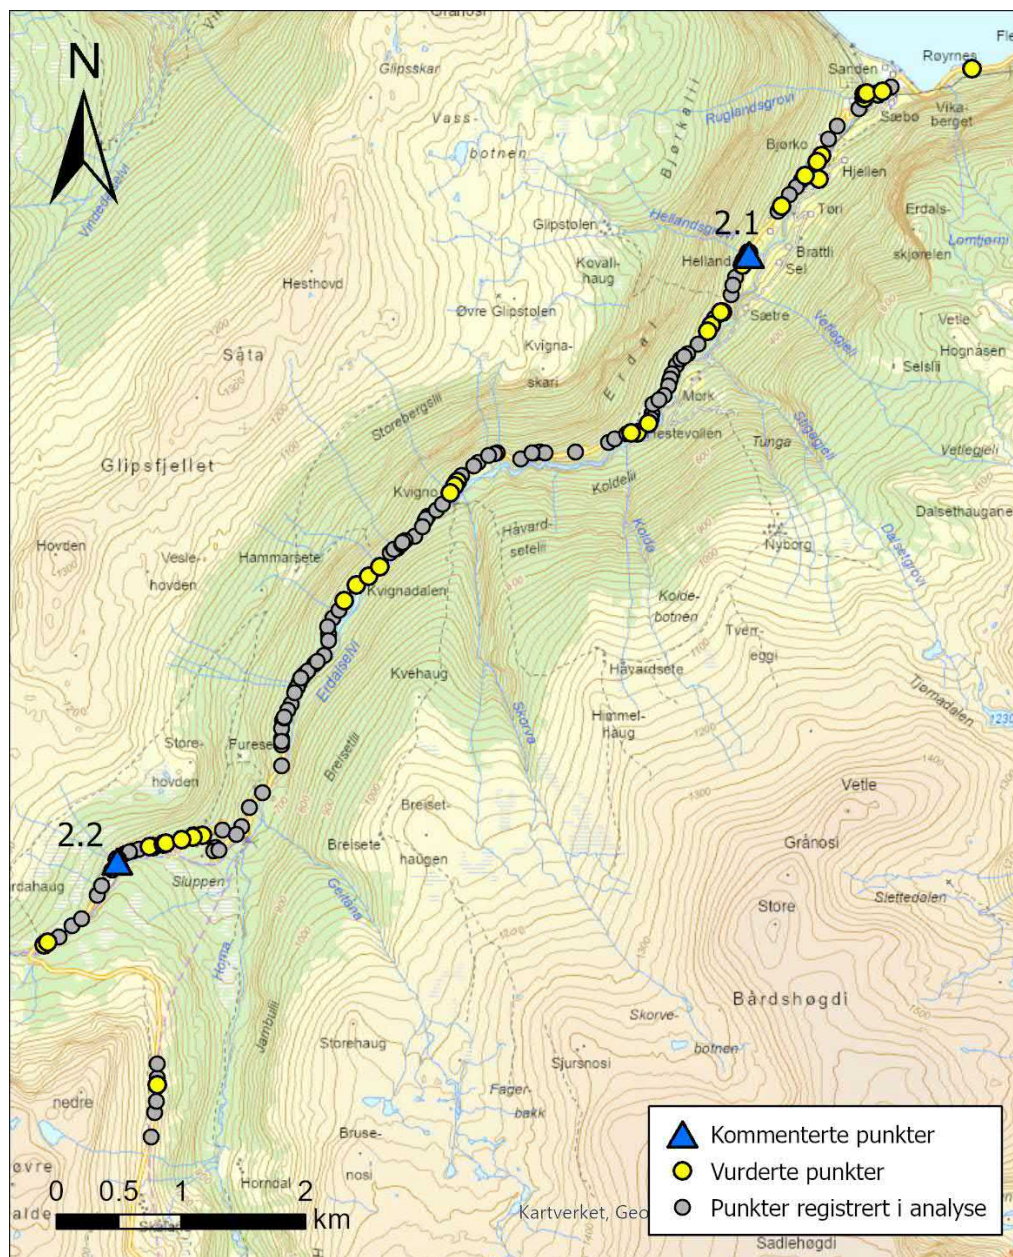
Figur 5-7: Punktene i Erdalen.

I Erdalen finnes en mengde stikkrenner med begrenset kapasitet og mye vegetasjon i inn- og utløp. Dette gjelder både ved krysninger Erdalsvegen / små sidebekker langs grøfter parallelt med veien. Det er høy sannsynlighet for vann over vei og erosjon ved oppsamling i grøfter uten tilstrekkelig kapasitet. Nedre del av Erdalsveien er stort sett dekket av aktsomhetsområde for flom- og jordskred, og skredhendelser kan forventes både langs eksisterende dreneringsveier og i skråninger.

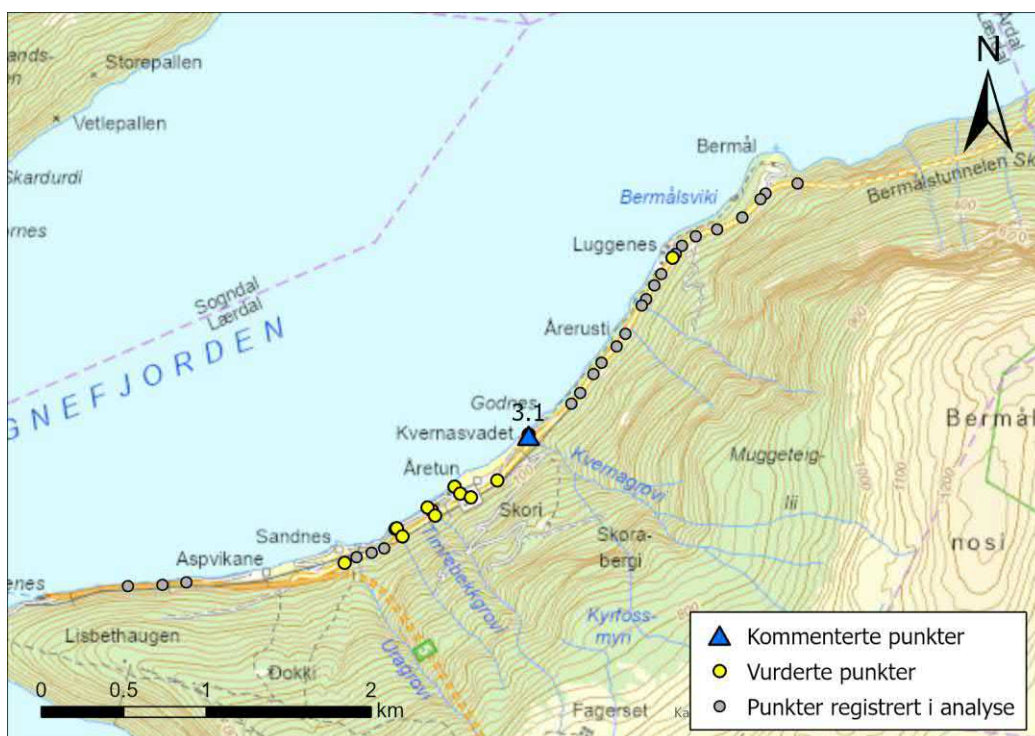
Figur 5-10: Punktene ved Strendene.

Langs Strendene krysser flere bratte bekker veien, med Kvernagrovi som den største. Stikkrenner under veien er generelt rensket og godt uformet, men ved større flomhendelser er det betydelig fare for vann og masser på avveie. De samme bekkene håndteres ikke like godt ved bebyggelse på nedsiden av veien. Her er det stor fare for skade på adkomstveier til boliger, og det anbefales generelt rensk og vurdering av utforming og dimensjoner.

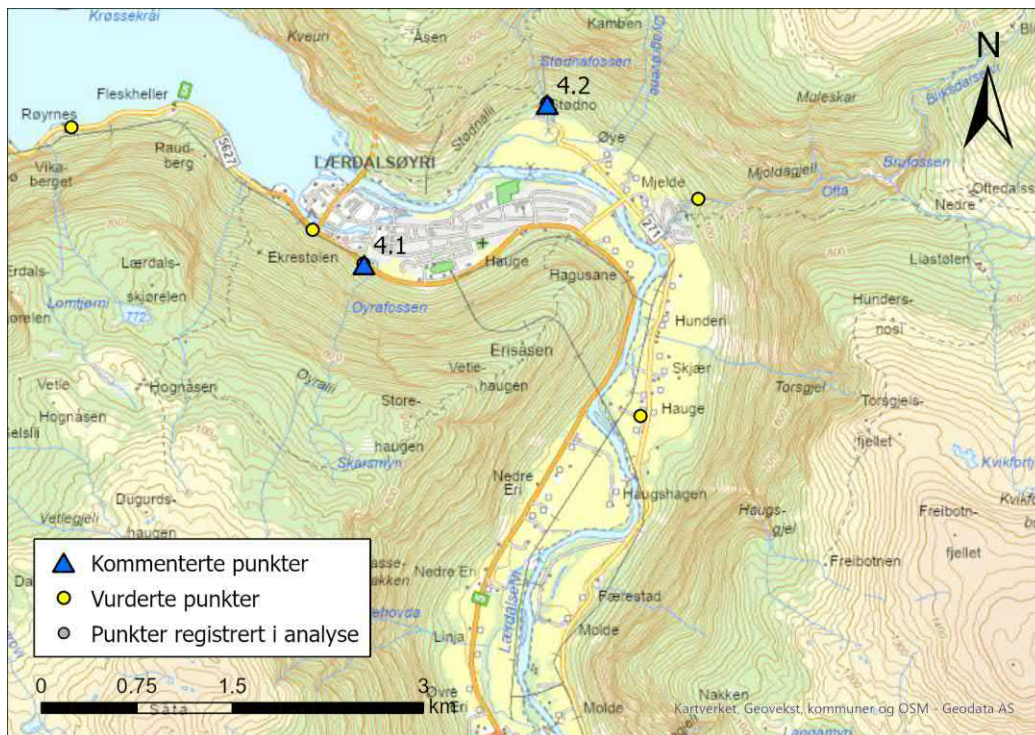
Figur 5-13: Punktene ved Lærdalsøyri.

Ved Lærdalsøyri kan Øyrafossen og Stødna fossen potensielt gi utfordringer. Illeskor ble nevnt av Lærdal kommune. Punktet ble vurdert ved befaring, men det var ikke mulig å finne tegn på at det kunne gå større mengder vann eller at det har foregått erosjon her.

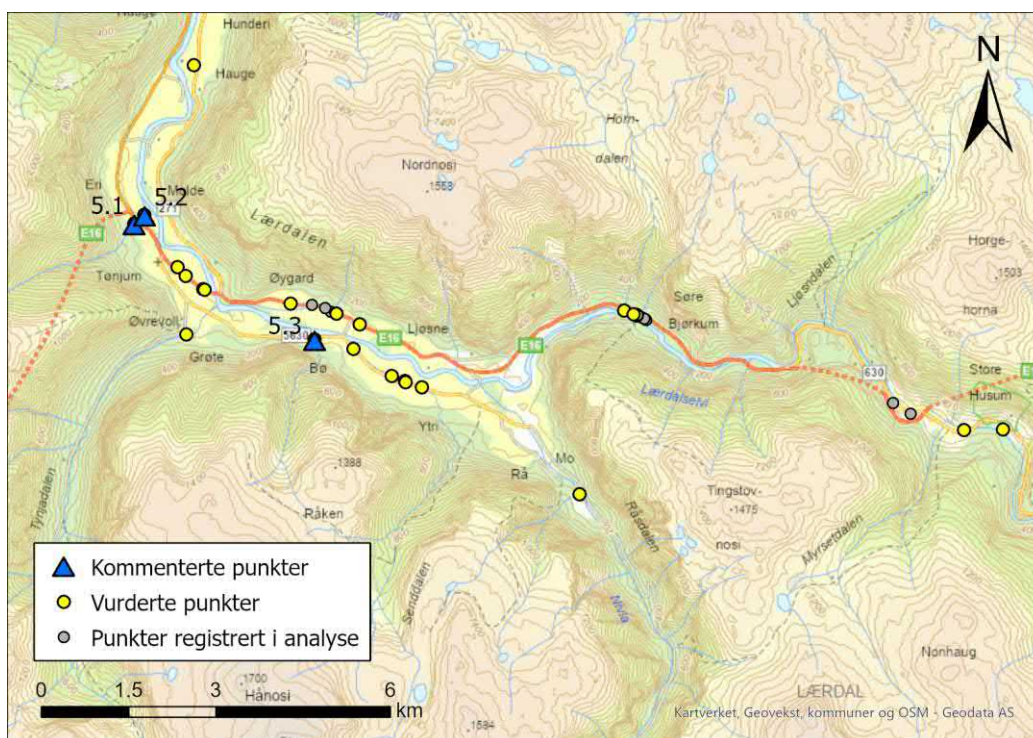
Figur 5-18: Punktene i midtre Lærdal.

Ellers har flere stikkrenner for dårlig kapasitet, men uten umiddelbar fare for annet enn vann på vei. Kuvelda fra Tynjadalen er godt sikret, mens Senda, som renner et stykke langs veg 5630, vil gå over sine bredder ved flom uten for store konsekvenser. Det er også generell flomfare fra Lærdalselva i området. Nivla virker ikke å utgjøre spesiell fare i sine slakere partier.

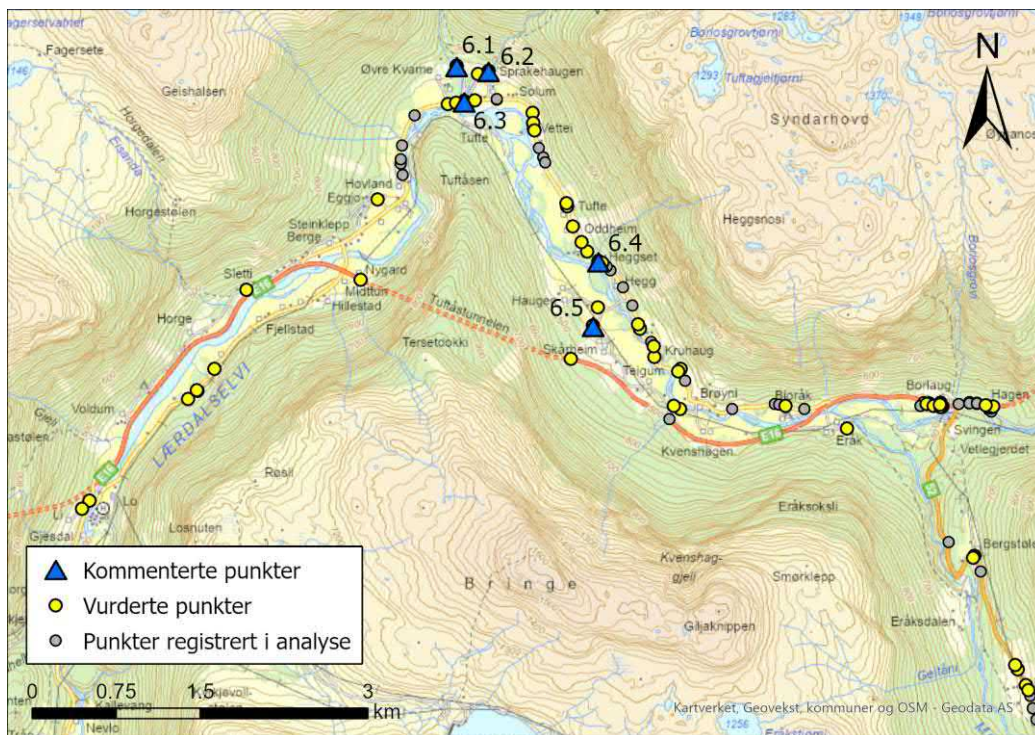
Figur 5-24: Punktene mellom Borgund og Borlaug.

På strekningen mellom Borgund og Borlaug finnes flere punkter med forhøyet risiko for flom og sekundæreffekter. Spesielt kan elvene Kvemma og Voldøla ved og oppstrøms Steinklepp Camping skape utfordringer. Ellers finnes flere bratte sidevassdrag med potensiale for oversvømmelse, erosjon og massetransport. Som i andre delområder er enkelte stikkrenner dårlig dimensjonert på små veier (Strondi og Borgundsvegen), mens E16 har gode systemer for vannhåndtering.

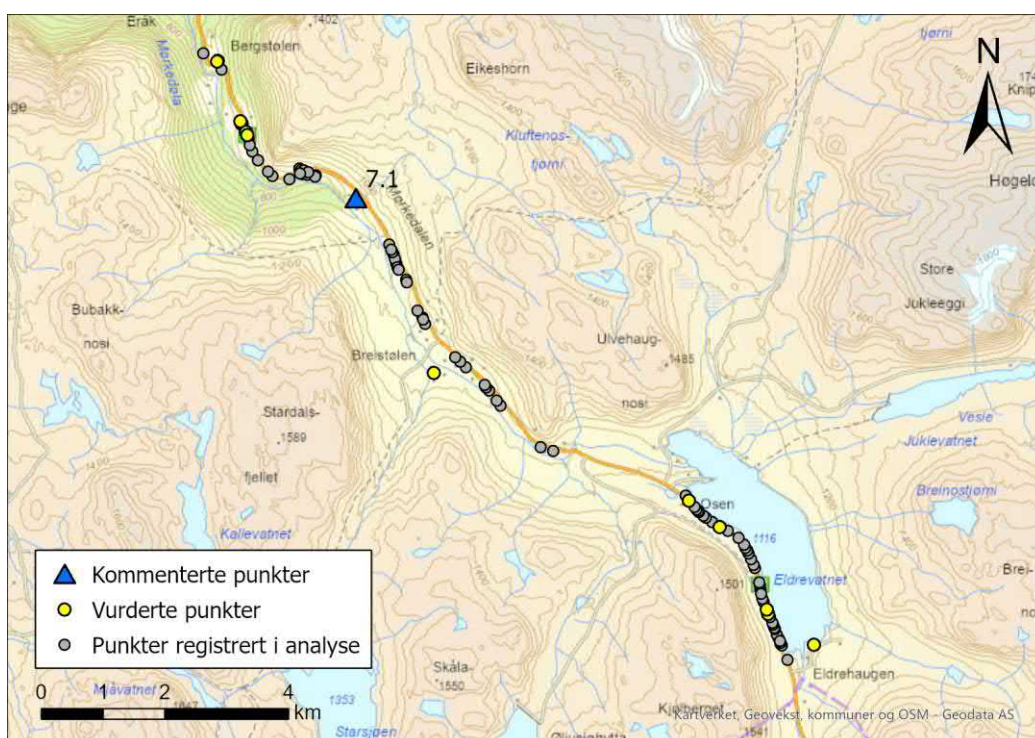
Figur 5-34: Punktene i Mørkedalen.

I Mørkedalen er det generelt liten risiko forbundet med flom. Flere stikkrenner er sannsynligvis underdimensjonerte ved store flomhendelser, men uten andre konsekvenser enn for vei. Stikkrenner bør uansett renskes, og en bør være observant på at sand i grøfter kan tette igjen allerede små rør. De få fritidseiendommene som ligger i umiddelbar nærhet til bratte vassdrag har generelt god klaring til bekkeleier. Den største bekkekrysningen, ved Galdestølselvi, bør holdes under oppsyn ved senere flomhendelser.

Det er lite eller ingen bebyggelse i direkte nærhet til Mørkedøla, så tilhørende risiko ifm. flom er begrenset. En bør dog merke seg at større deler av dalen dekkes av aktsomhetsområder for flom- og jordskred, med skred og oppdemning av elva som ikke usannsynlig.

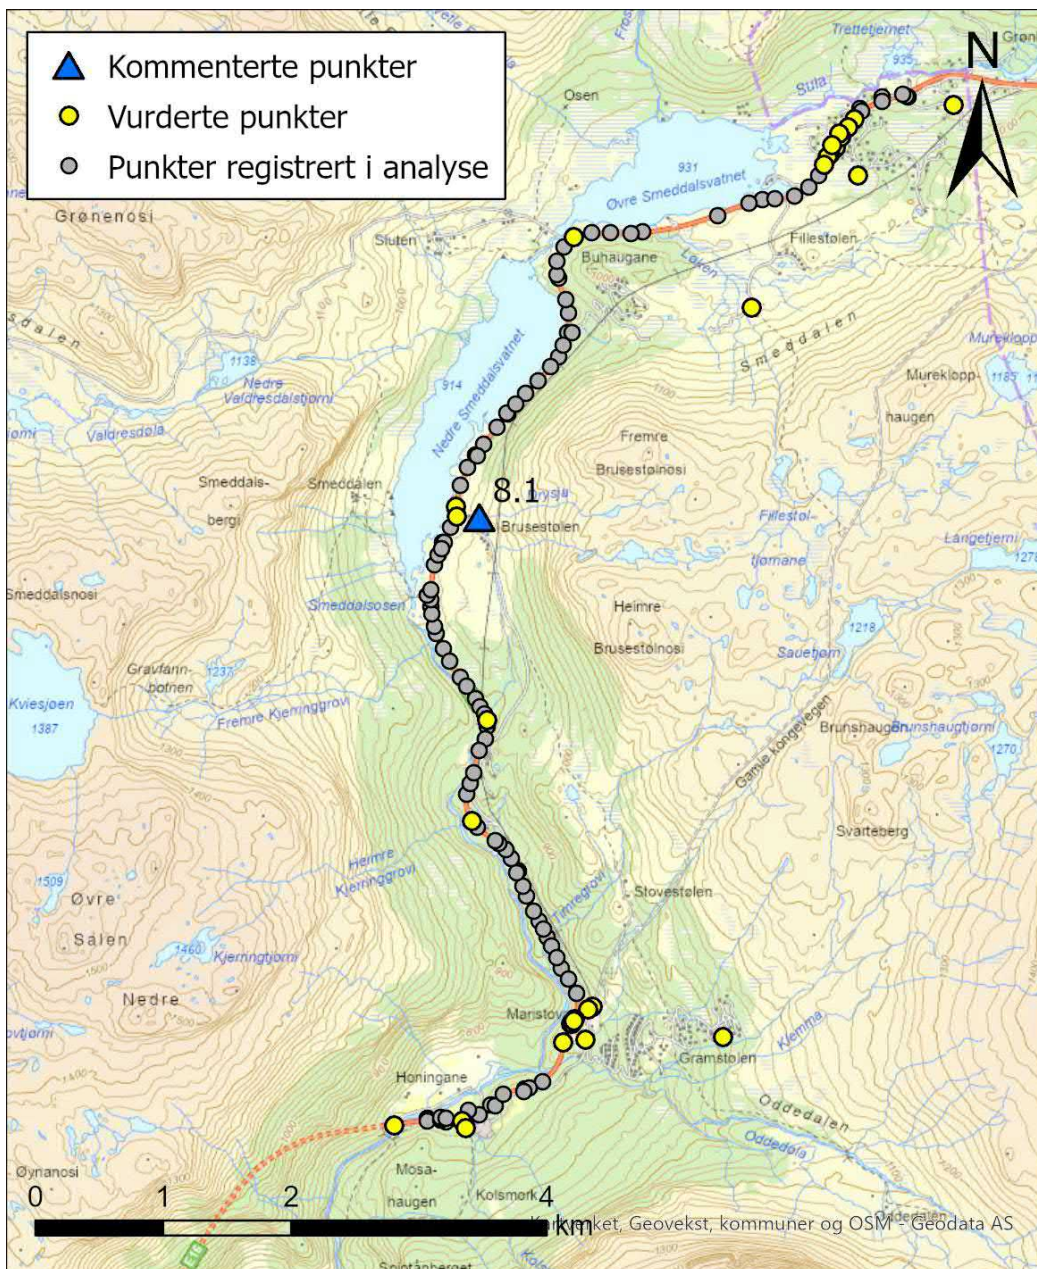
Figur 5-37: Punktene i Smeddalen.

I Smeddalen ble det ikke observert spesiell risiko for flom i bratte vassdrag foruten punkt 8.1. Kulverter og stikkrenner langs E16 virker å være godt dimensjonert, mens også bekkekryssinger langs veien til Maristova har stort sett god kapasitet. Hytteområder og veier til disse ble som hovedregel ikke befart – her kan man sannsynligvis finne problematikk rundt overvann og erosjon, men med stort sett begrensede konsekvenser.
